## PROTOKÓŁ KONTROLI NR WIOS-KIELC 169/2016

Właścicielem składowiska odpadów komunalnych w Julianowie jest Gmina Ożarów. Składowisko zlokalizowane jest w odległości 5 km od Ożarowa, 7 km od Ćmielowa oraz 150 m od drogi Ożarów - Ćmielów, na działce o nr ewidencyjnym 318/1.

**DOKUMENTACJA FOTOGRAFICZNA**  
z dnia 08.07.2016 r.

**Obiekt:** Rekultywowane składowisko odpadów w msc. Julianów, gm. Ozarów

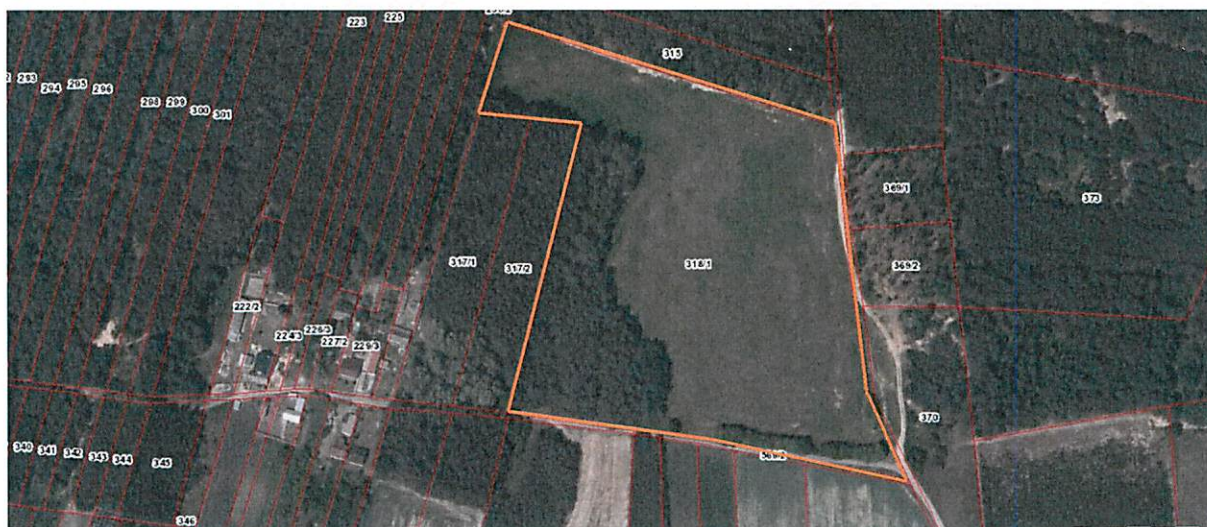
Teren rekultywowanego składowiska odpadów w Julianowie

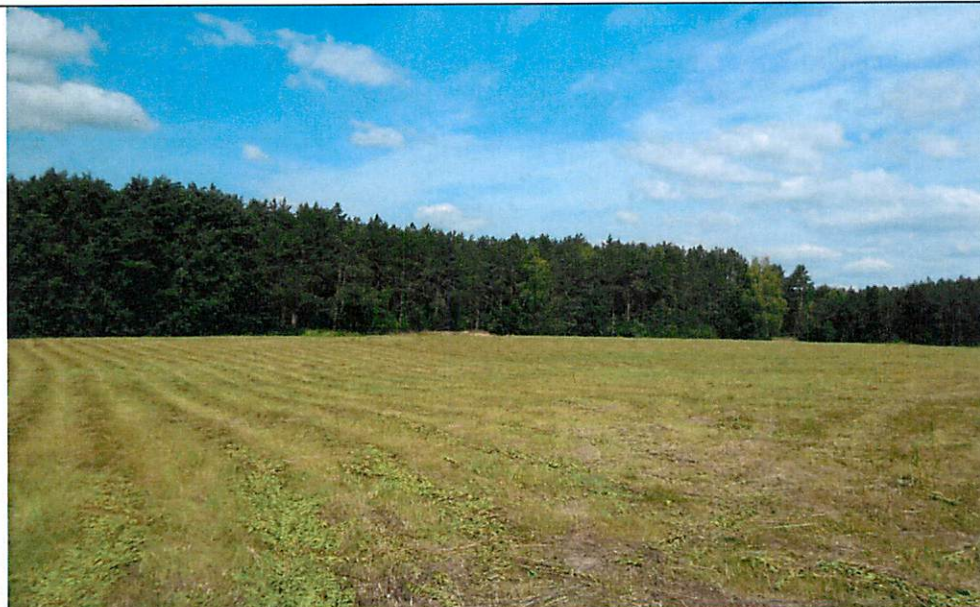
Czasza składowiska porośnięta roślinnością. W dniu kontroli roślinność na czaszy składowiska była skoszona.

**Zdjęcie 1** –  
Rekultywowane  
składowisko  
odpadów w  
Julianowie, gm.  
Ożarów – widok na  
czaszę składowiska  
od strony  
wschodniej. Czasza  
składowiska  
wykoszona. W tle  
widoczny las.

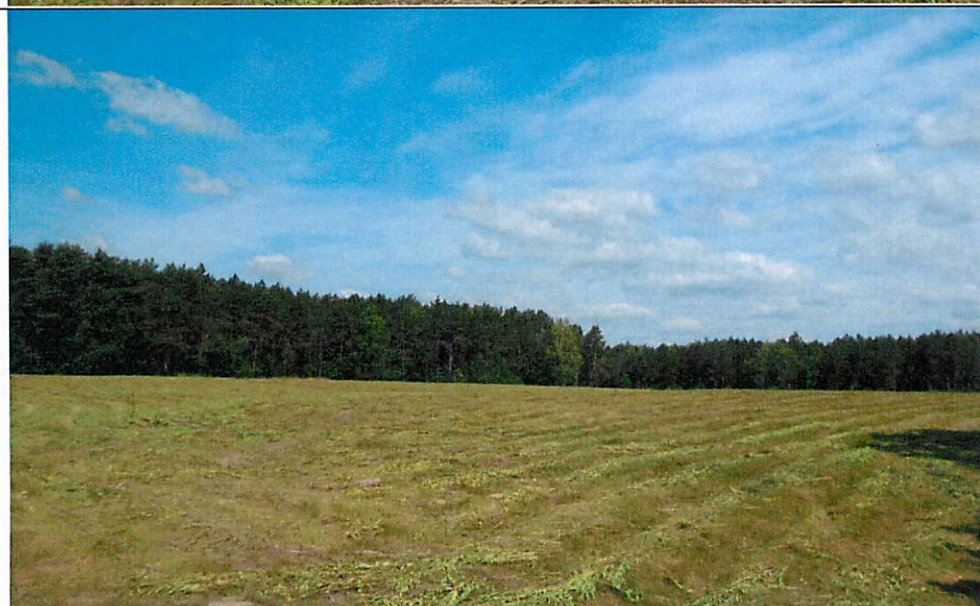
**Zdjęcie 2** –  
Rekultywowane  
składowisko  
odpadów w  
Julianowie, gm.  
Ożarów – widok na  
czaszę składowiska  
od strony  
zachodniej.

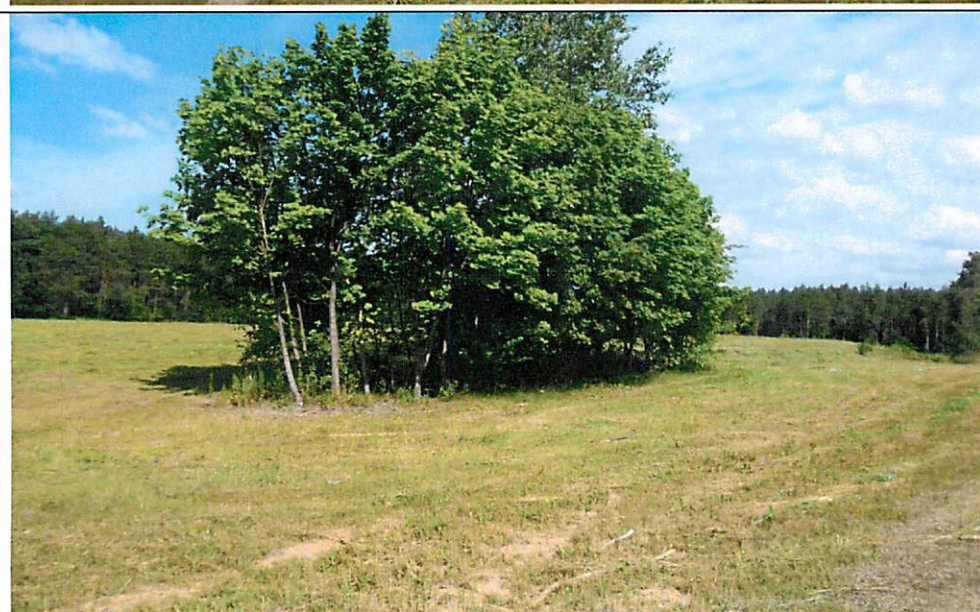
**Zdjęcie 3** –  
Rekultywowane  
składowisko  
odpadów w  
Julianowie, gm.  
Ożarów. Czasza  
składowiska  
odpadów.

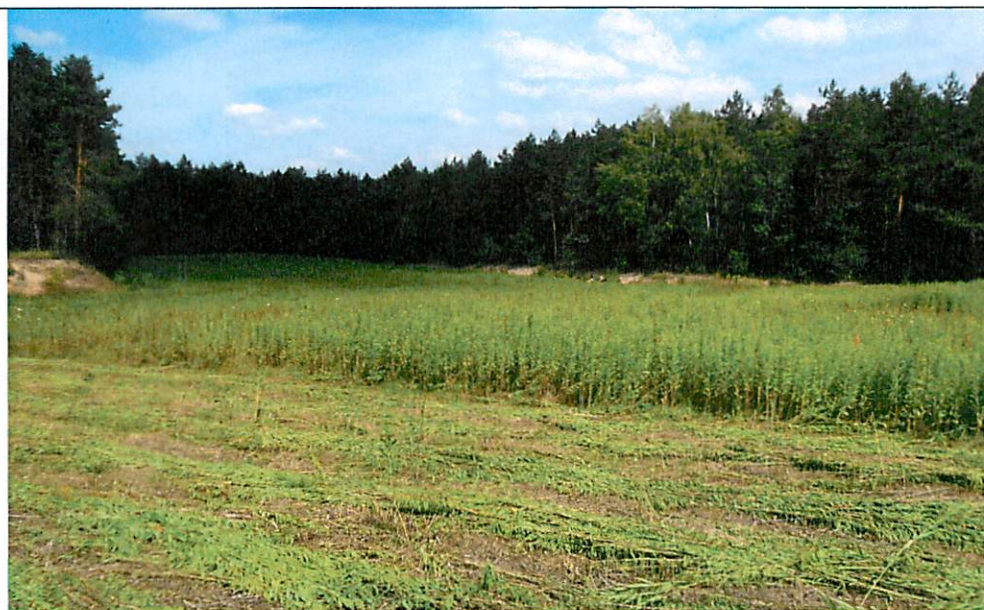
- dojazd do składowiska możliwy poprzez utwardzoną drogę gruntową;
- przed zrekultywowanym składowiskiem znajduje się tablica informacyjna;
- teren zrekultywowanego składowiska utrzymany w porządku, nie stwierdzono porzucanych odpadów;
- czasza składowiska porośnięta roślinnością, w dniu kontroli około 3/4 powierzchni czaszy składowiska wykoszone;
- piezometry umieszczone zgodnie z opracowaną dokumentacją geologiczną;
- teren wokół składowiska utrzymany w porządku, brak zgromadzonych i porzuconych odpadów;
- w bezpośrednim sąsiedztwie składowiska jak i na terenach przyległych nie stwierdzono zalegania odpadów.

**Zdjęcie 4** – Rekultywowane składowisko odpadów w Julianowie, gm. Ożarów. Czasza składowiska od strony północnej – widok na niewykoszoną część czasy składowiska.

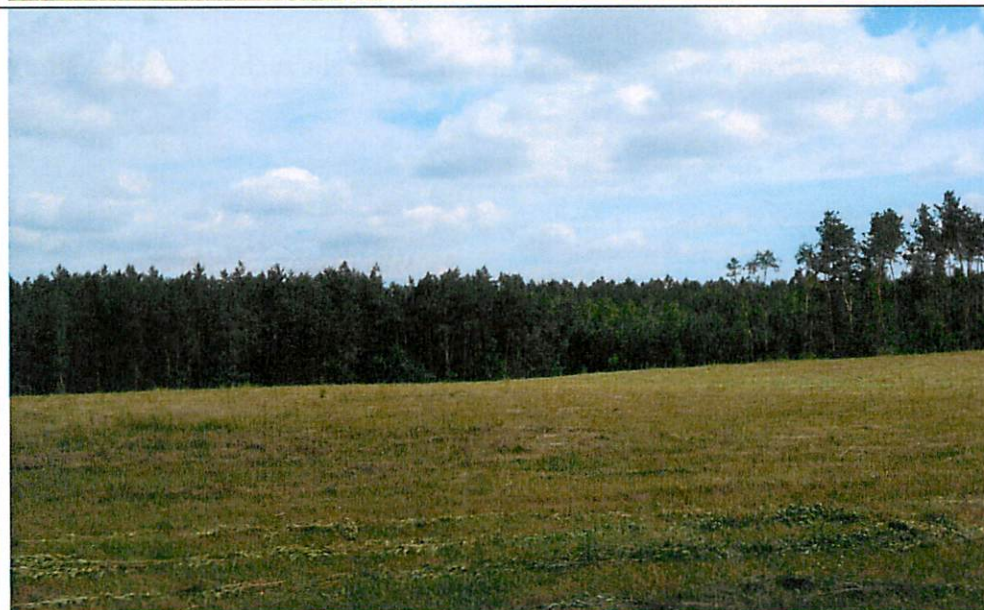
**Zdjęcie 5** – Rekultywowane składowisko odpadów w Julianowie, gm. Ożarów. Czasza składowiska – widok od strony zachodniej

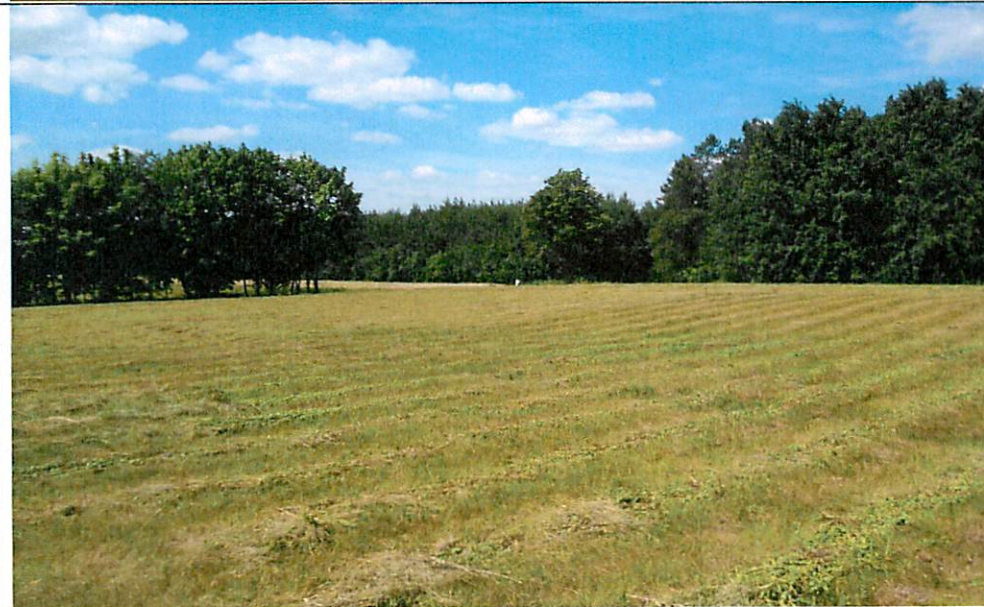
**Zdjęcie 6** – Rekultywowane składowisko odpadów w Julianowie, gm. Ożarów. Czasza składowiska – widok od strony południowej

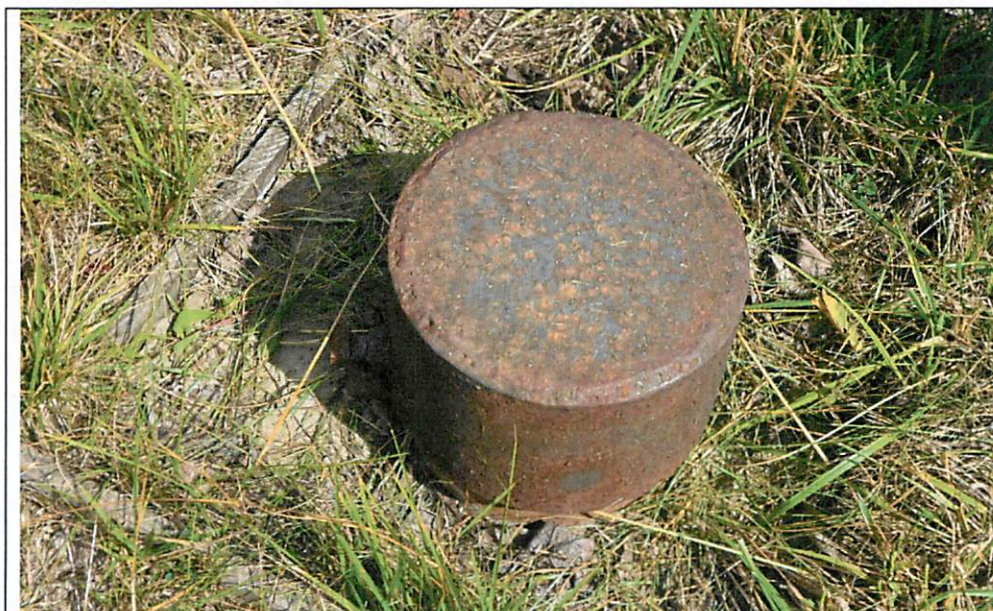
- uzupełnienia piezometrów - w terminie do 30 czerwca 2006 roku - zrealizowano.

W trakcie kontroli okazano dokumentację geologiczną z wykonanej sieci piezometrów obserwacyjnych dla nieczynnego składowiska odpadów komunalnych w Julianowie.

**Zdjęcie 7 –**  
Piezometr  
obserwacyjny  
znajdujący się na  
czaszy składowiska  
odpadów.
